Voormalig lid Adviescommissie 2<sup>e</sup> schadeonderzoek Kanaal Almelo - De Haandrik

Onderwerp: **Verzoek tot het corrigeren van een belangrijke modelleerfout bij het Twentekanaal**

## Bijlage A De grote schade langs het Twentekanaal

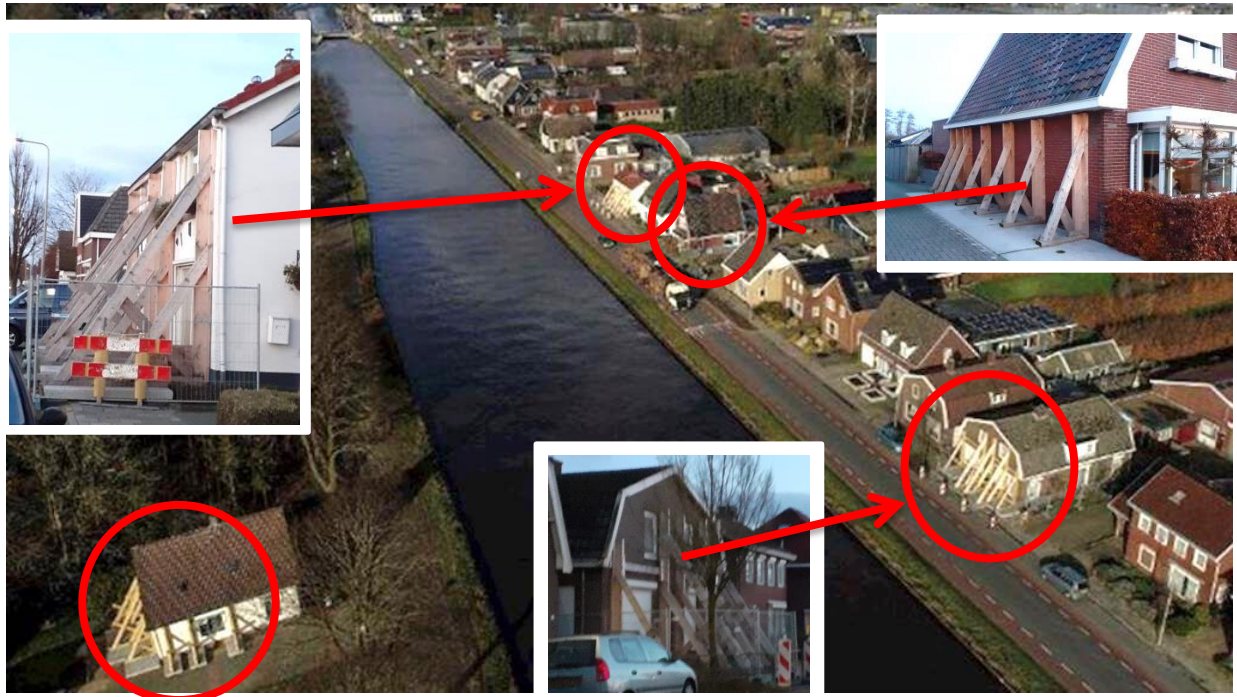
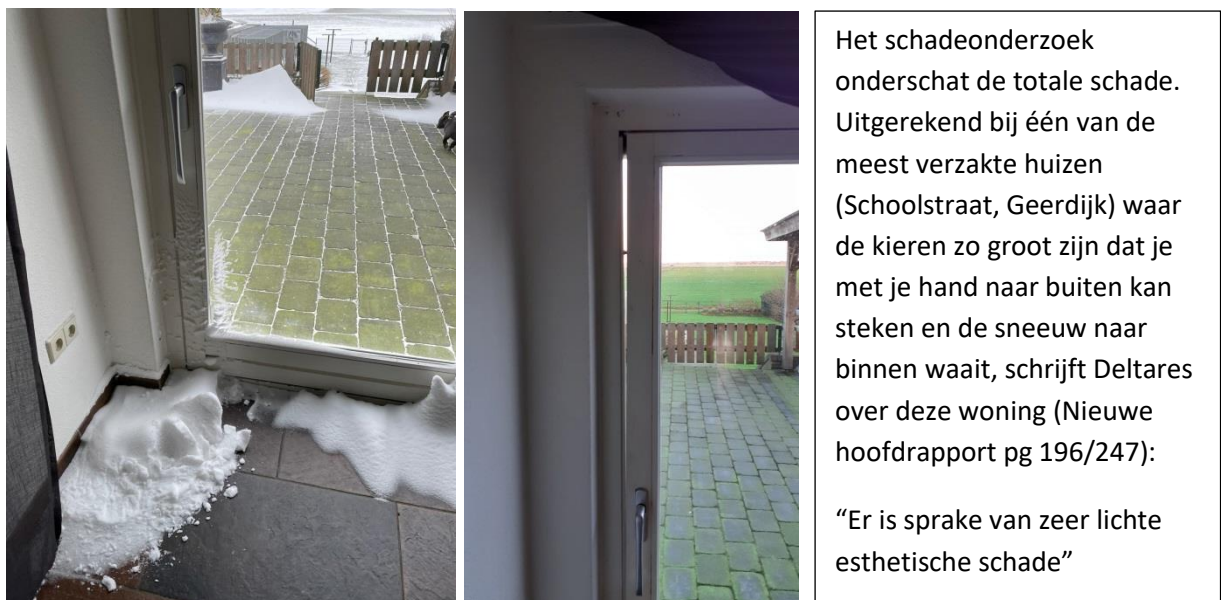
De luchtfoto van RTVoost hieronder toont de verzakte en gestutte huizen langs het kanaal aan de Vriezenveenseweg en de Vierzonenweg in Vroomshoop. Zoveel zakkingschade bij elkaar op één foto bewijst dat er een verband is tussen het kanaal en de oorzaak van de verzakkingen.

*De verzakte en gestutte huizen aan de Vriezenveenseweg en de Vierzonenweg in Vroomshoop.*

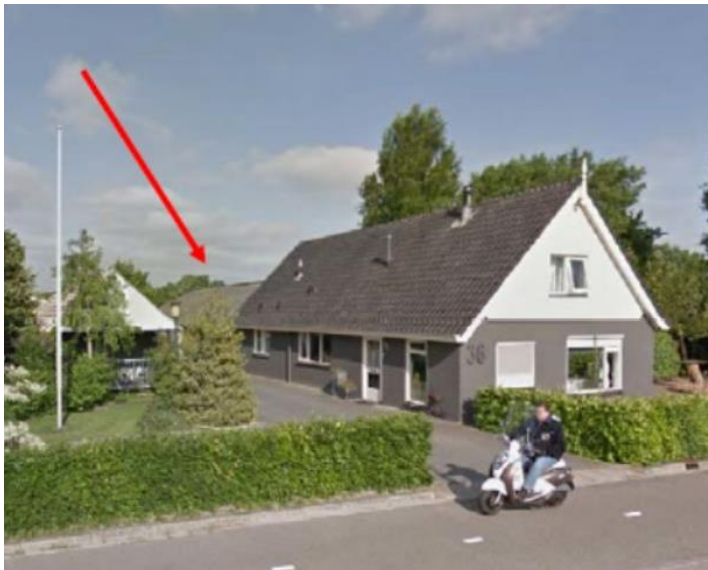
Het schadeonderzoek onderschat de totale schade. Uitgerekend bij één van de meest verzakte huizen (Schoolstraat, Geerdijk) waar de kieren zo groot zijn dat je met je hand naar buiten kan steken en de sneeuw naar binnen waait, schrijft Deltares over deze woning (Nieuwe hoofdrapport pg 196/247):

“Er is sprake van zeer lichte esthetische schade”

*Schoolstraat in Geerdijk, nabij de nieuwe damwanden van de wachtplaatsen (2012)*

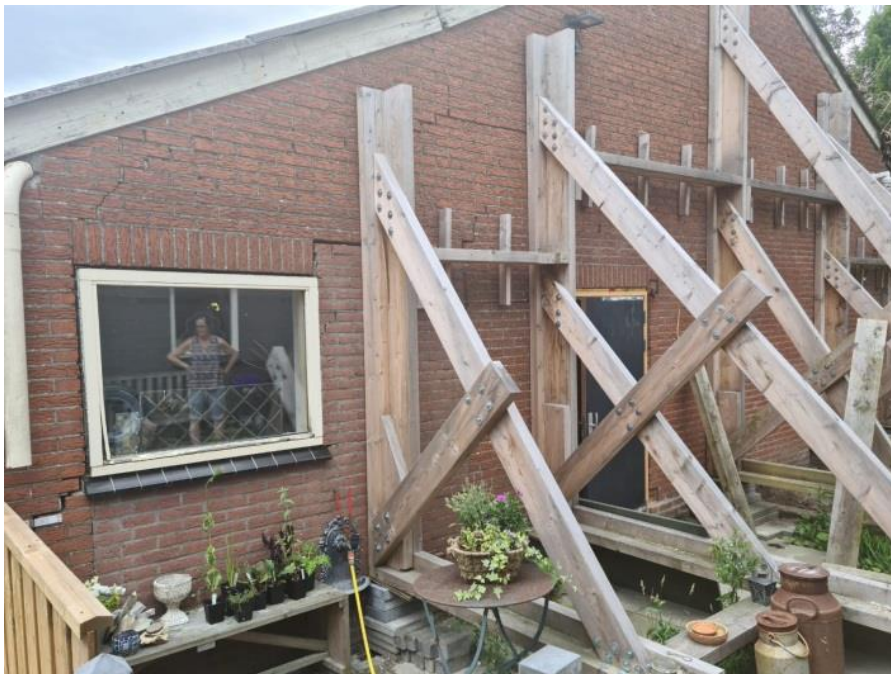
*Brugstraat in Daarlerveen, huis (boven) (Google Streetview) en bijgebouw (onder) (foto sept. 2021)*

Het gaat hier om een huis en een erachter liggend bijgebouw. De nieuwe eigenaar kocht 5 jaar geleden de woning en het bijgebouw, toen nog zonder schade.

Van het huis staan de poeren van de buitenmuren tot onder de veenlaag. Hierdoor hebben de buitenmuren nu geen scheuren. De binnenmuren en vloeren hebben wel scheuren. Deze muren steunen slechts gedeeltelijk op de kelder, de rest is verzakt. De tuin en de paden zijn ook verzakt.

De muren van het bijgebouw zijn volkomen gescheurd. Bij het huis en het bijgebouw zijn de gedeelten met de kelders niet verzakt. De inklinking van de veenlaag komt door de daling van de grondwaterstand. De boring rechtsboven toont dat het grondwater nu lager staat dan het veen.

In 2019/2020 zijn de oude kleine lekkende betonnen damwanden (4 m, 1973, km 8,34, oostzijde) vervangen door nieuwe 8 m lange stalen damwanden met waterdichte sloten. De schade is vrij snel hierna ontstaan. Vandaar dat de relatie tussen het grondwater en de nieuwe damwanden evident is.

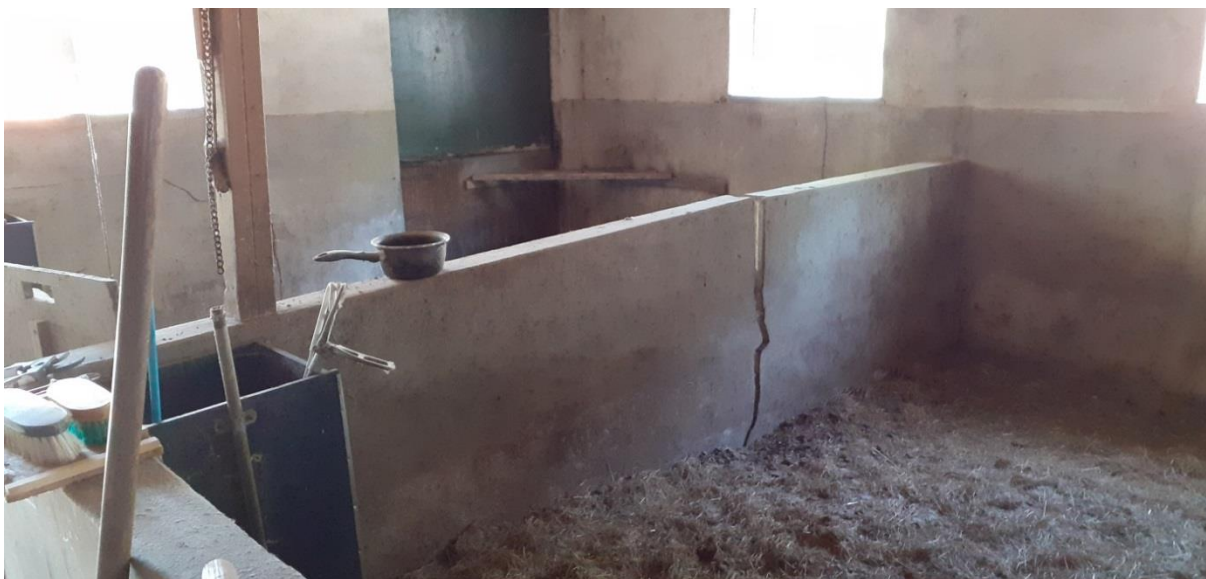
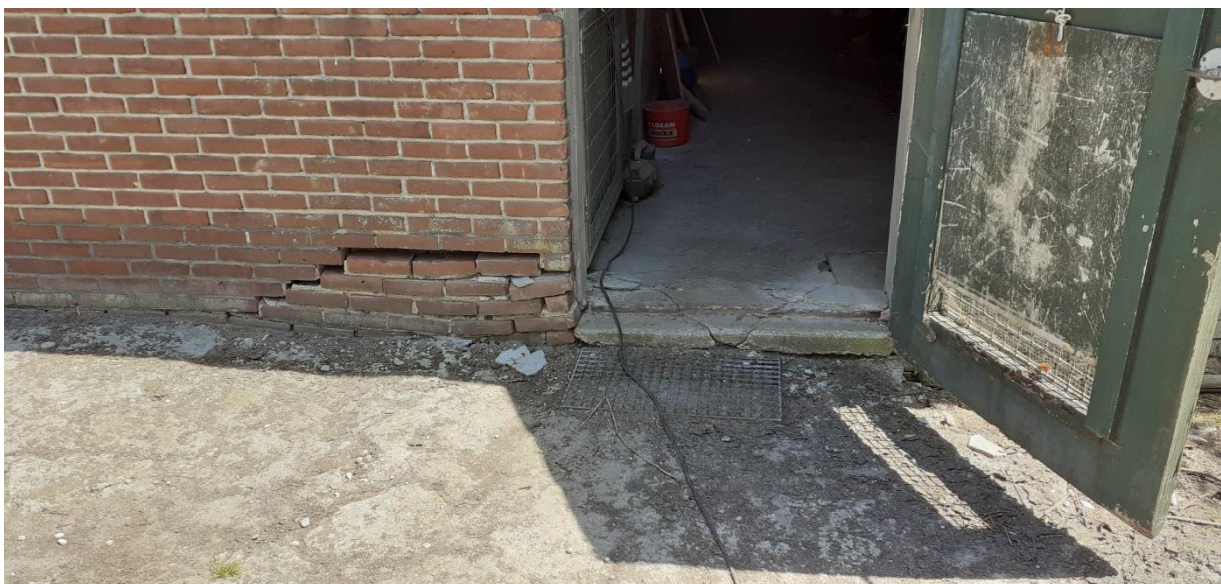
*Schaapskooi aan de Nieuwe Daarlerveenseweg in Vriezenveen (km 7,5 oostzijde) (Foto's 2021)*

Een zeer interessant geval is de schaapskooi aan de Nieuwe Daarlerveenseweg in Vriezenveen (km 7,5). Deze schaapskooi heeft een kelder van 3 m diep, aan slechts één zijde van de schaapskooi; de rechterzijde op de eerste foto, en de linkerzijde op de tweede foto.

Hier is het gedeelte zonder kelder verzakt, net als de bestrating die ook duidelijke verzakkingen vertoont. Dus ook hier moet worden uitgegaan van: "Inklinking en oxidatie van de veenlaag ten gevolge van de verdroging door de nieuwe langere damwanden". De nieuwe stalen damwanden zijn 8,5 m lang en zijn geplaatst in 2019/2020 (zie Bijlage E). De verzakkingen zijn vrij snel hierna ontstaan. Vandaar dat de relatie tussen de zakkingschade en de nieuwe damwanden evident is.

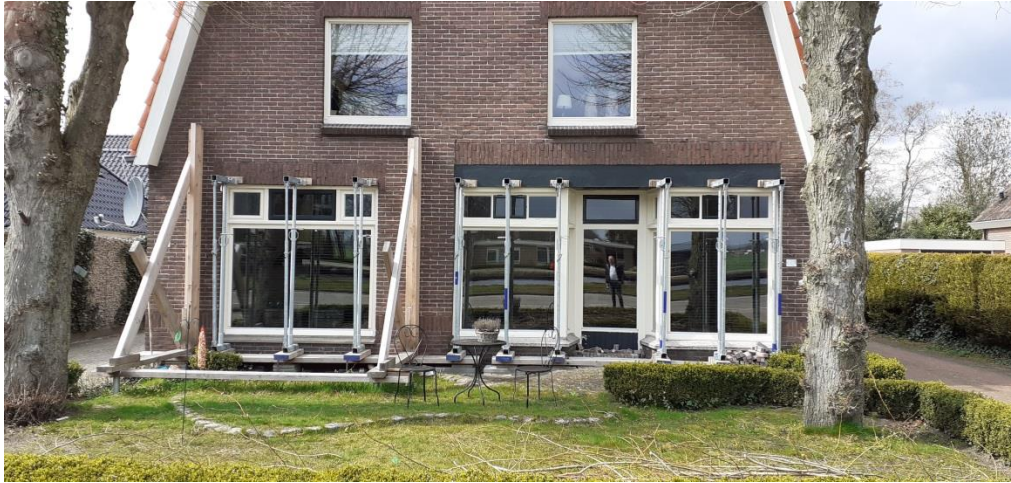
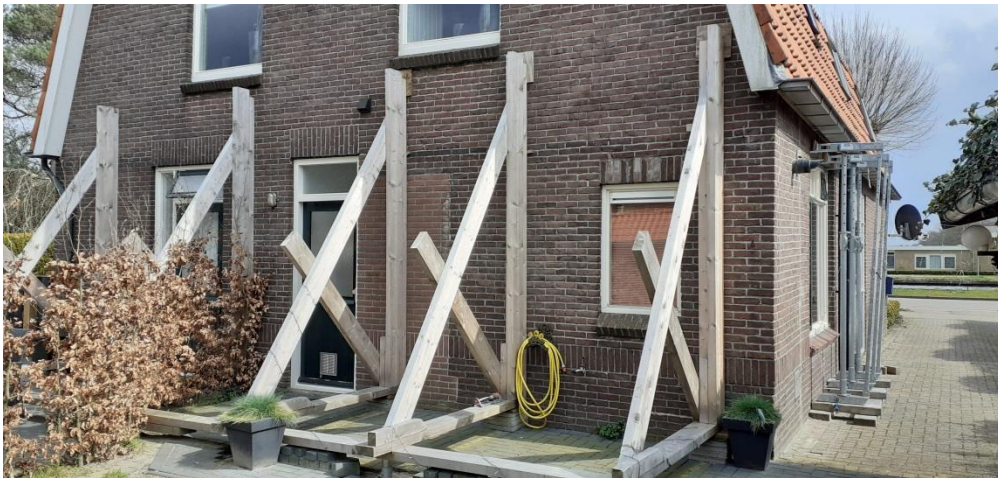
*Westerweg in Beerzerveld (foto's uit september 2021)*

Dit huis aan de Westerweg in Beerzerveld staat nu zowel aan de voorzijde, achterzijde, als zijkant in de stutten. Het is een huis, met vermoedelijk halfsteens muren, dat vol met scheuren zit. Het pand is opgedeeld in een bovenwoning en een benedenwoning. De kelder zit aan de achterzijde. De hiernaast getoonde foto van de verzakte en gescheurde weg, is vóór dit huis gemaakt. Er zijn in 1972 betonnen damwanden geplaatst, in 2005 zijn deze alleen bij dit huis vervangen door langere stalen damwanden van 6,25 m, met 2,5 m lange ankers onder de weg. In 2013 is de brug incl. damwanden vervangen. Deze informatie is wel in bestektekeningen terug te vinden, maar niet in de officiële tabellen van de provincie van Bijlage E.

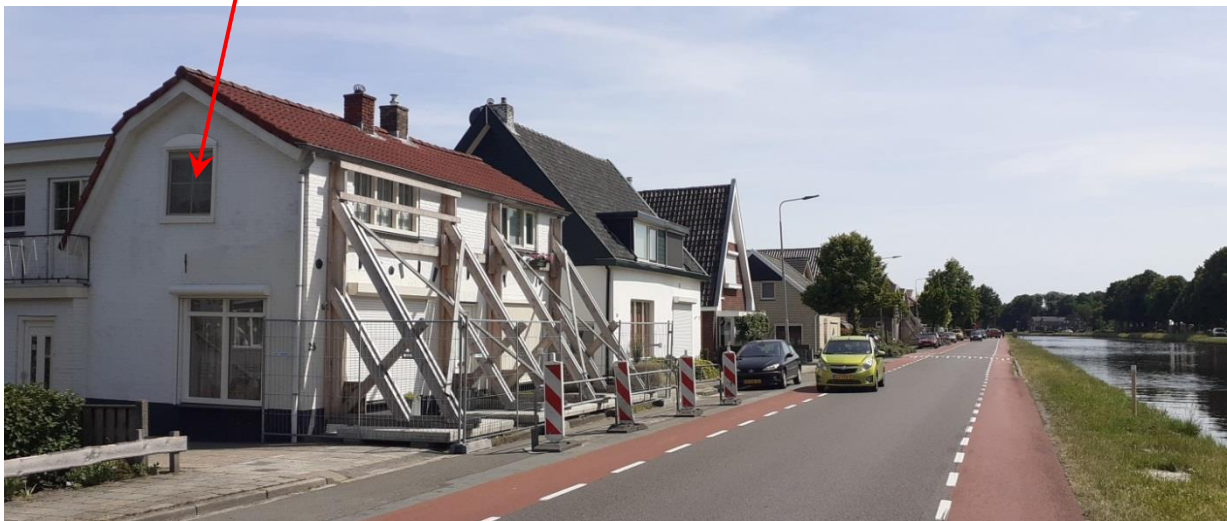
*De Vriezenveenseweg in Vroomshoop in 1935 en in 2021*

In 1935 waren de voortuinen bij deze huizen nog niet onteigend, lag het kanaal verder weg en waren er nog geen damwanden. Over de jaren werd het kanaal steeds groter en kwamen er betonnen damwanden van 3 m of 4 m lengte. Uiteindelijk zijn hier deze allen weer vervangen door langere en stalen damwanden;

In 1996 aan de noordzijde van de woningen door damwanden van 7 m lengte en in 2005 aan de zuidzijde van de woning door damwanden van 5 m.

Hierna daalde de grondwaterstand (zie de boring rechtsboven), kreeg de veenlaag te maken met oxidatie en inklinking en verzakten deze huizen langzaam maar zeker.

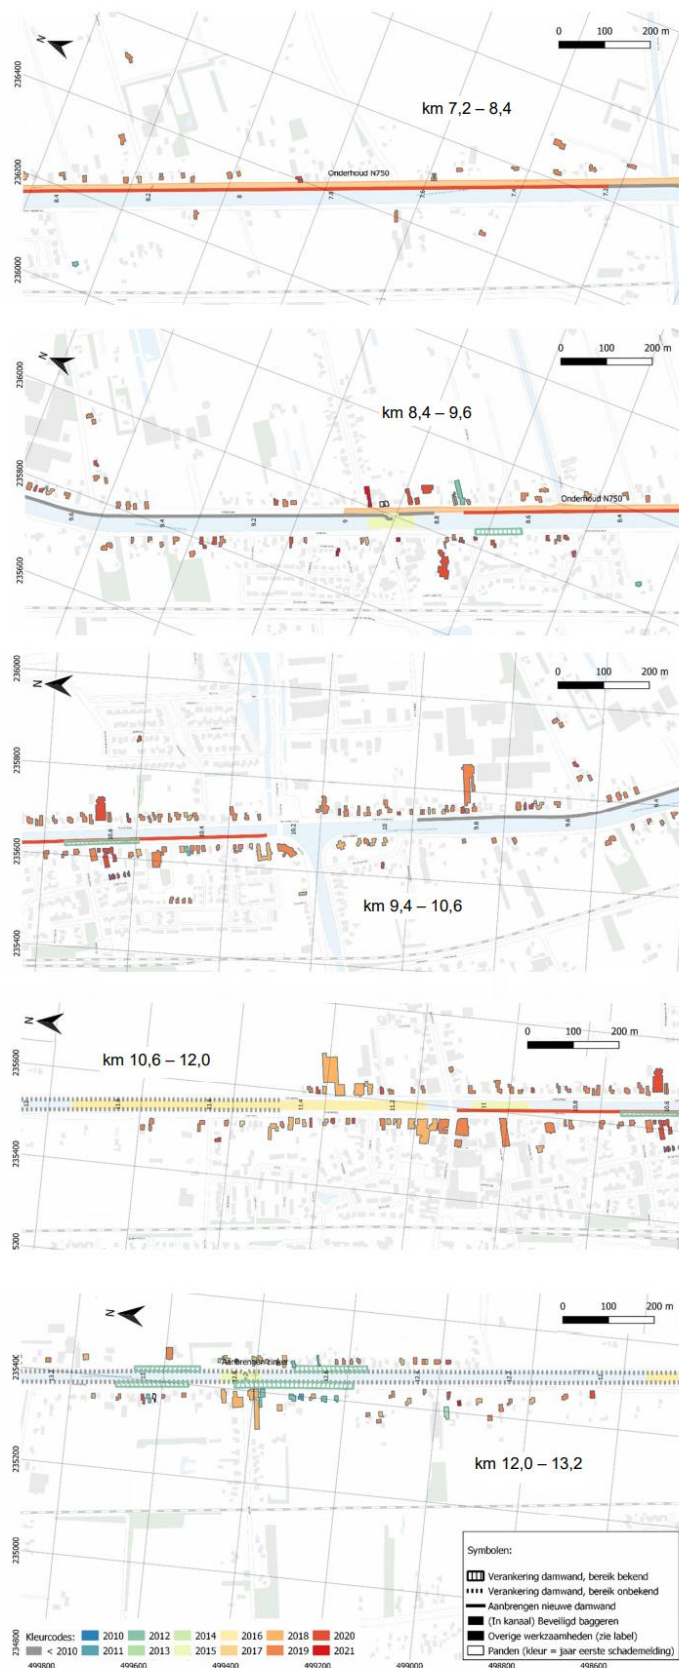
Deze figuren komen uit Bijlage A van het 2e rapport van Deltares. Het toont aan dat de huizen met schade, allen dicht bij het hoger liggende deel van het Twentekanaal staan, en dat de schade gemeld is in de periodes na de werkzaamheden. Hierbij gaat het vooral om:

- 1) de vervanging van de oude lekkende betonnen kleine damwandjes door langere stalen damwanden in 2005, 2011-2016 en 2019-2020,
- 2) de bentonietklei-behandeling van de kanaalbodem bij de brugstraat in 2013 en
- 3) de bouw van de nieuwe scheeps-wachtplaatsen in 2011-2012.

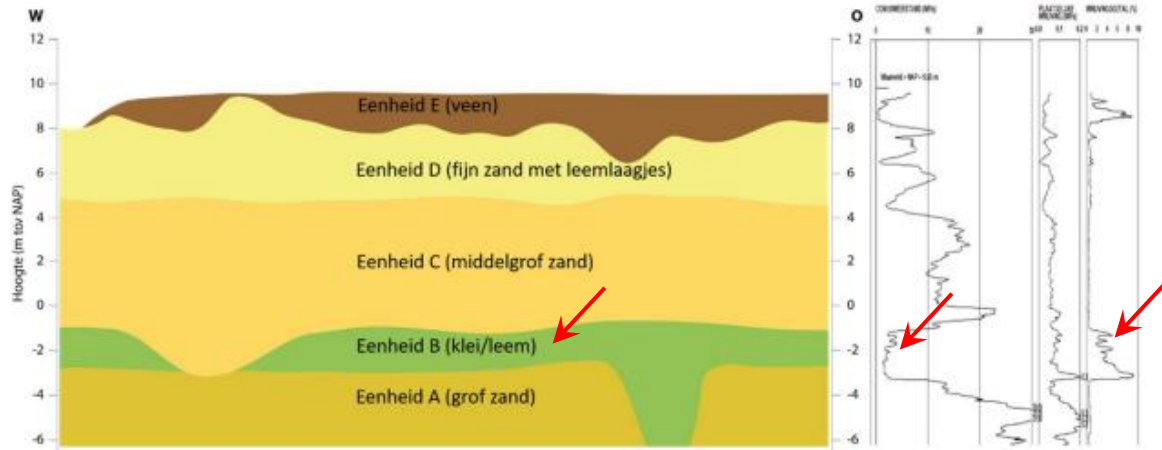
Deze (onjuiste!) kanttekening wordt namelijk weerlegd door hetzelfde hoofdrapport. De figuren 3.9 en 3.10 op pg 47 van het hoofdrapport (zie ook Bijlage C bij deze brief) bewijzen namelijk het volgende:

- Voor het grootste deel van het traject van Beerzerveld tot Daarlerveen is er wel een doorlopende waterremmende (klei- en) leemlaag aanwezig, namelijk op NAP -1 m (dus ongeveer 10 m diep). Helaas heeft Deltares deze leemlaag, en ook de veenlaag, niet meegenomen in haar modellering en berekeningen. Hieronder staat links de werkelijke situatie, en rechts de modellering van Deltares.

De slecht-doorlatende laag staat hieronder als Eenheid B (klei/leem) en heet in rapporten vaak de Formatie van Asten, Formatie van Zutphen, Eemklei of de waterscheidende leemlaag.

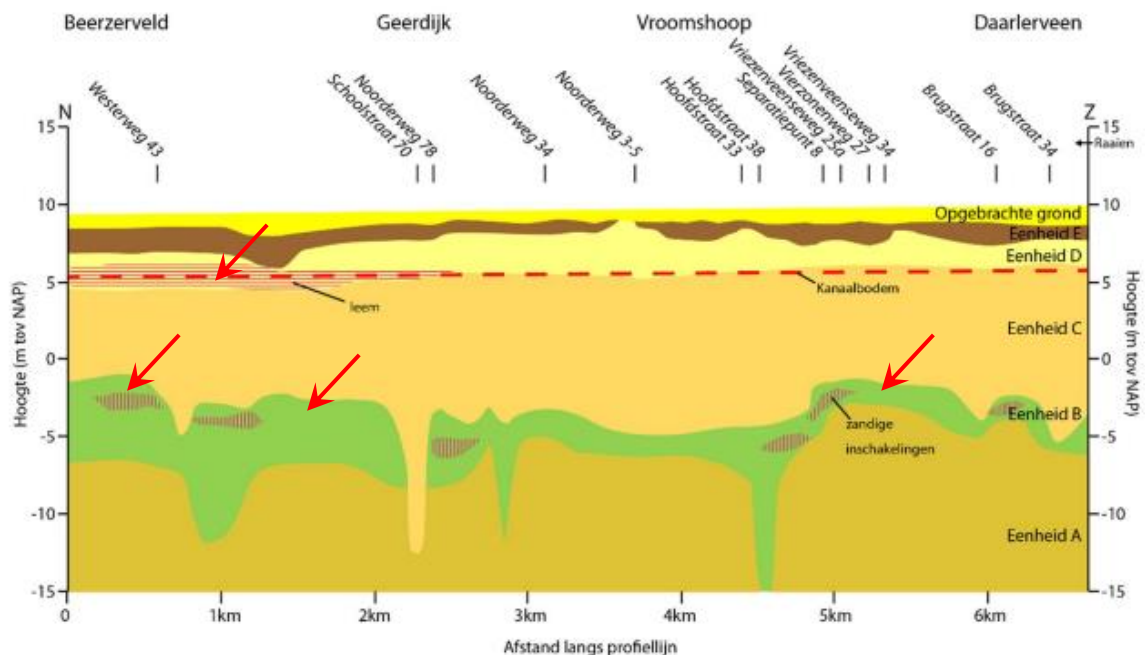
*Figuur 3.10 Interpretatie van de ondergrondopbouw langs het kanaal op basis van het uitgevoerde grondonderzoek en sets diepere sonderingen. De kanaalbodem is schematisch weergegeven en*

Van Beerzerveld tot Geerdijk en gedeeltelijk ook Vroomshoop is er op NAP +5 m nog een slecht-doorlatend kleilaagje die de watertoevoer afsluit (en lokaal bij Geerdijk nog een laagje op NAP +3 m).

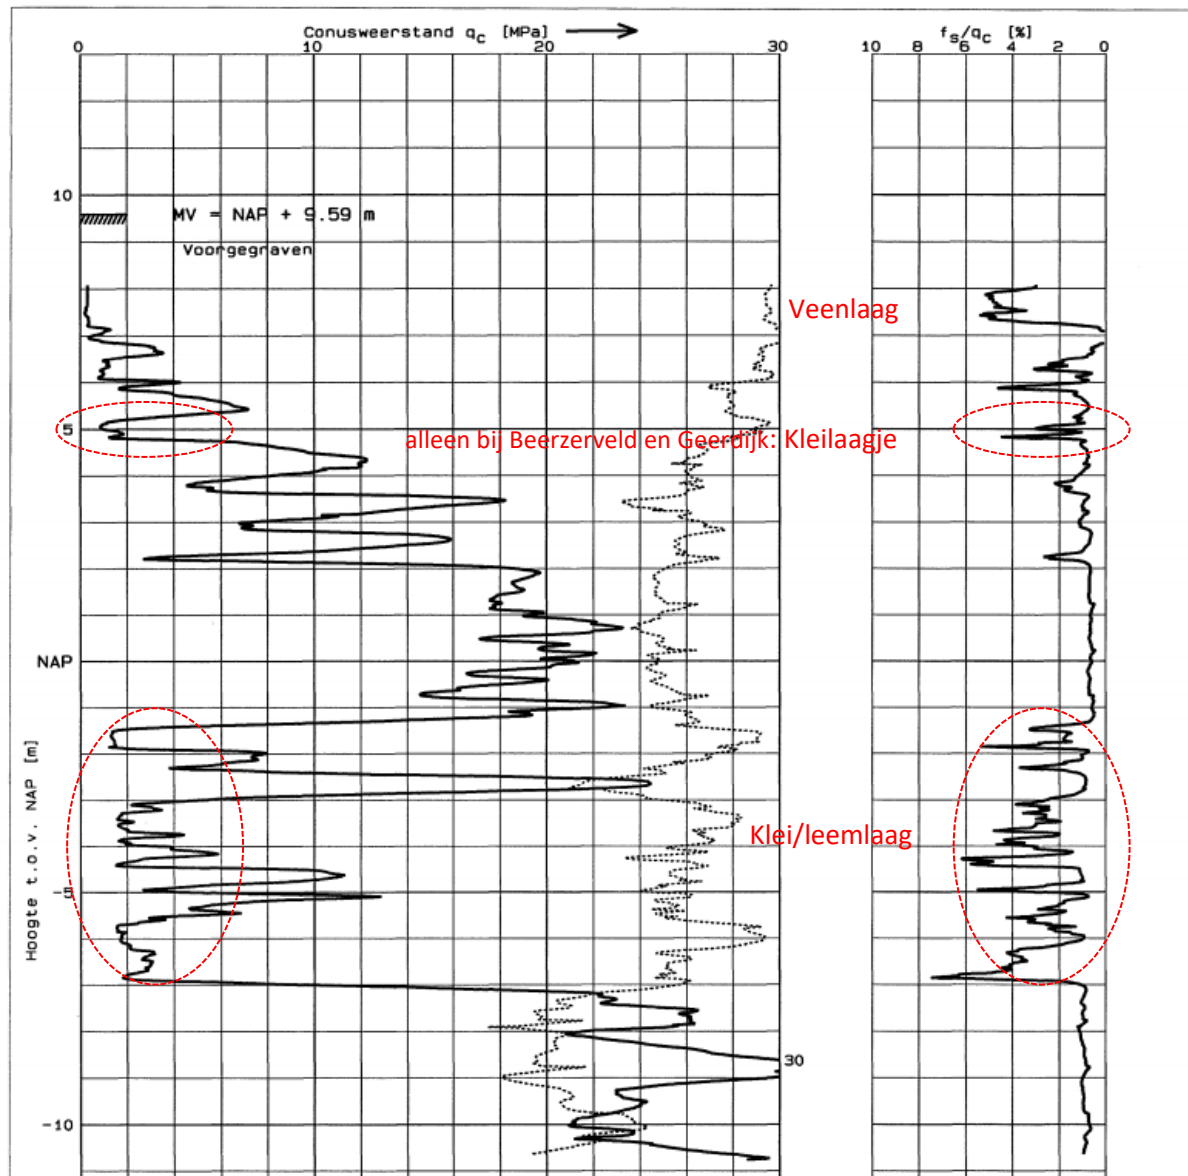
SONDERING W-15.959

Bij de Vriezenveenseweg in Vroomshoop ligt de slecht-doorlatende laag op ongeveer NAP – 1,5 m.

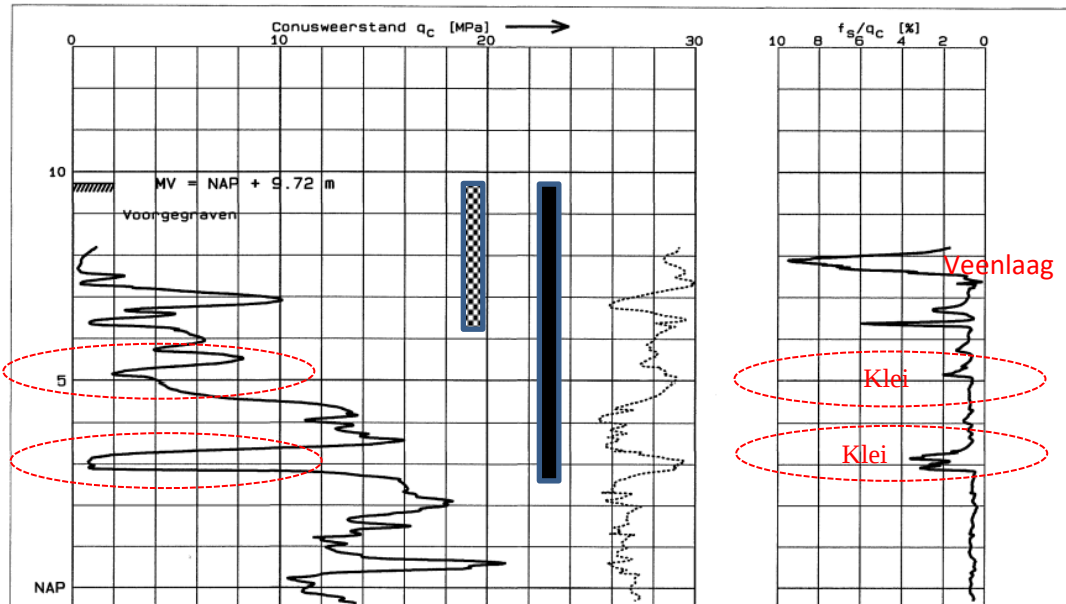
SONDERING W-12.686

Tussen Beerzerveld en Geerdijk zijn er nog meer slecht-doorlatende lagen. Bovenstaande sondering is bij de wachtplaatsen van de Noorderweg in Geerdijk, net ten zuiden van de brug Geerdijk. Hier zijn in 2012 nieuwe damwanden van 7 m lengte geplaatst, die zowel tot de slecht-doorlatende kleilaag op NAP +5 m reiken, alsook tot deze plaatselijk voorkomende kleilaag op NAP +3 m. Zie ook hiernaast.

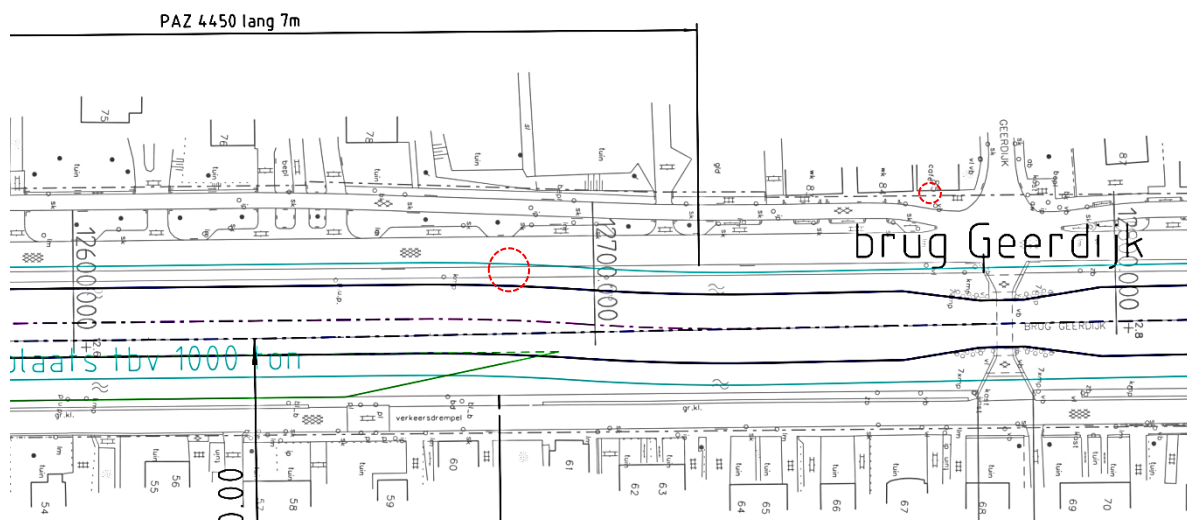
Bij een oude betonnen damwand van 3 m of 4 m lengte kan het veen zowel van onder (onder de kleine damwand door) als van boven (via de kieren) nog water ontvangen, maar de stalen 7 m lange damwanden tot in beide gemarkeerde kleilagen sluiten alle stromingswegen naar de veenlaag af.

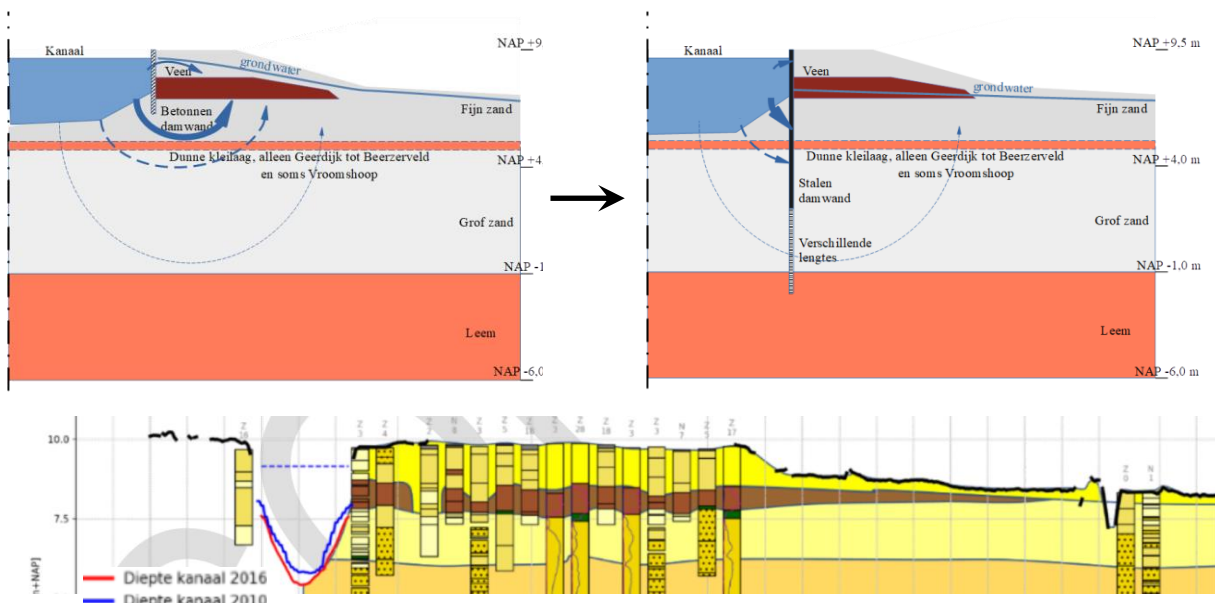
Boven: verkeerde modellering Deltares, Onder: Werkelijke situatie (Vroeger → Nu)

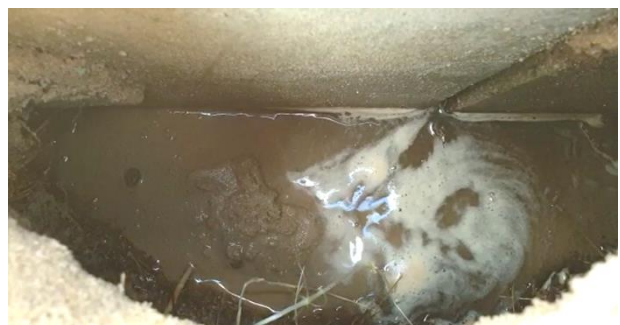
Rechts staat een foto van de achterkant van de betonnen damwand. Het toont hoe lek de kieren zijn. Water golft heen en weer bij iedere boot die passeert en er is geen 1,5 tot 2 m verval.
