Voormalig lid Adviescommissie 2<sup>e</sup> schadeonderzoek Kanaal Almelo - De Haandrik

Onderwerp: **Verzoek tot het corrigeren van een belangrijke modelleerfout bij het Twentekanaal**

## Bijlage A De grote schade langs het Twentekanaal

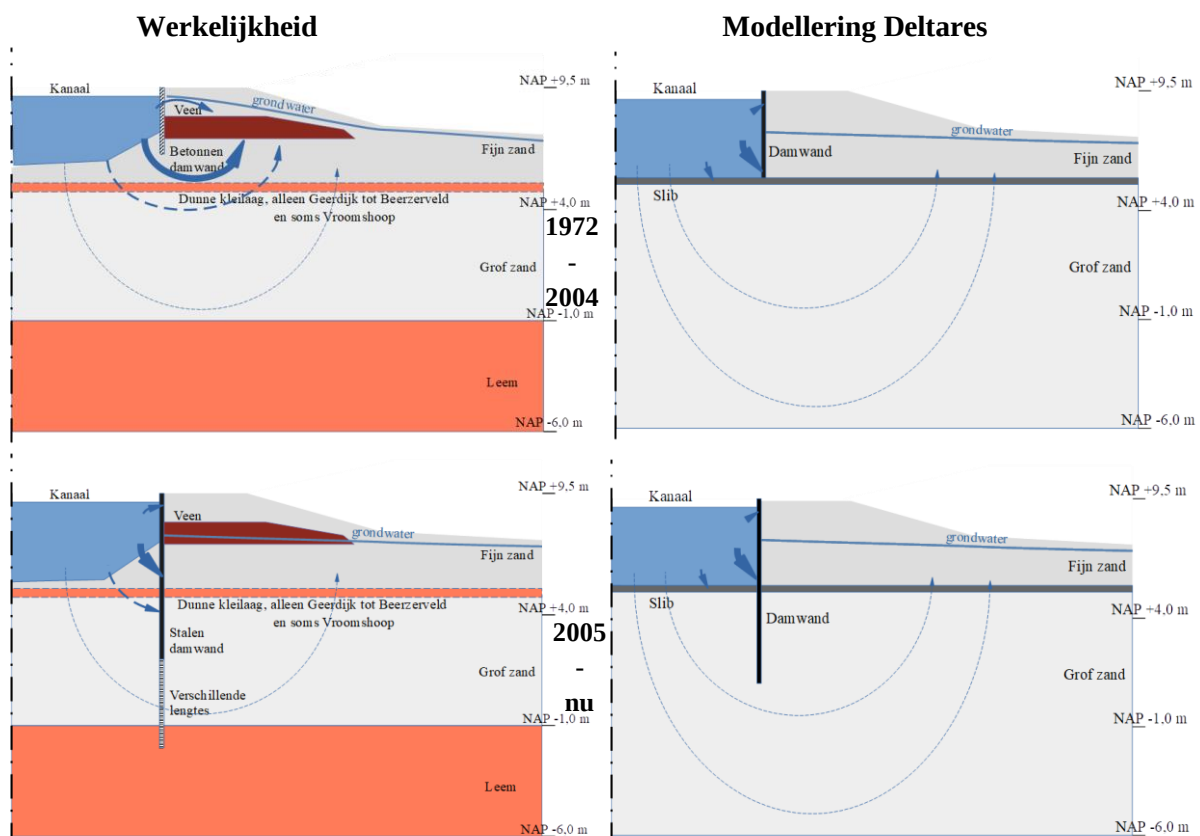
- Voor het grootste deel van het traject van Beerzerveld tot Daarlerveen is er wel een doorlopende waterremmende (klei- en) leemlaag aanwezig, namelijk op NAP -1 m (dus ongeveer 10 m diep). Helaas heeft Deltares deze leemlaag, en ook de veenlaag, niet meegenomen in haar modellering en berekeningen. Hieronder staat links de werkelijke situatie, en rechts de modellering van Deltares.

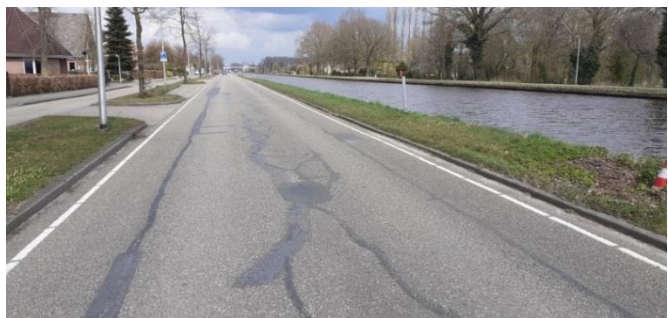
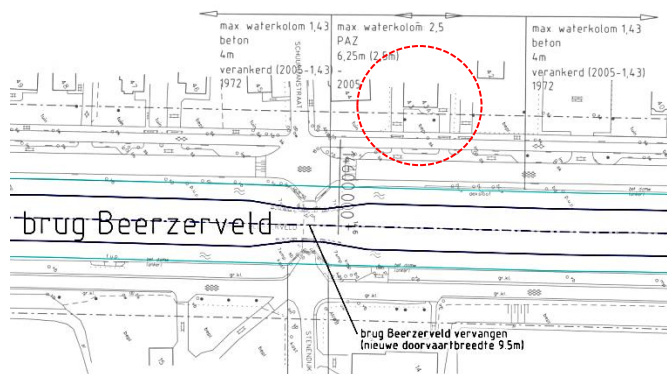
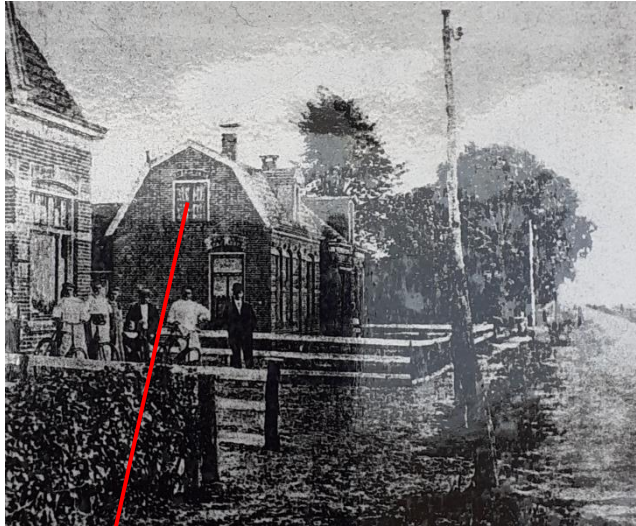
*Westerweg in Beerzerveld (foto's uit september 2021)*

Dit huis aan de Westerweg in Beerzerveld staat nu zowel aan de voorzijde, achterzijde, als zijkant in de stutten. Het is een huis, met vermoedelijk halfsteens muren, dat vol met scheuren zit. Het pand is opgedeeld in een bovenwoning en een benedenwoning. De kelder zit aan de achterzijde. De hiernaast getoonde foto van de verzakte en gescheurde weg, is vóór dit huis gemaakt. Er zijn in 1972 betonnen damwanden geplaatst, in 2005 zijn deze alleen bij dit huis vervangen door langere stalen damwanden van 6,25 m, met 2,5 m lange ankers onder de weg. In 2013 is de brug incl. damwanden vervangen. Deze informatie is wel in bestektekeningen terug te vinden, maar niet in de officiële tabellen van de provincie van Bijlage E.

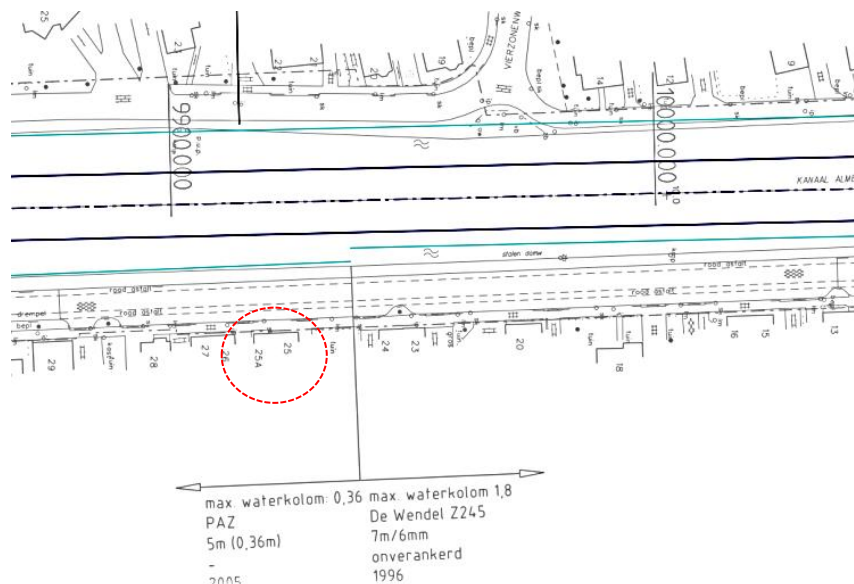
In 1996 aan de noordzijde van de woningen door damwanden van 7 m lengte en in 2005 aan de zuidzijde van de woning door damwanden van 5 m.

Hierna daalde de grondwaterstand (zie de boring rechtsboven), kreeg de veenlaag te maken met oxidatie en inklinking en verzakten deze huizen langzaam maar zeker.

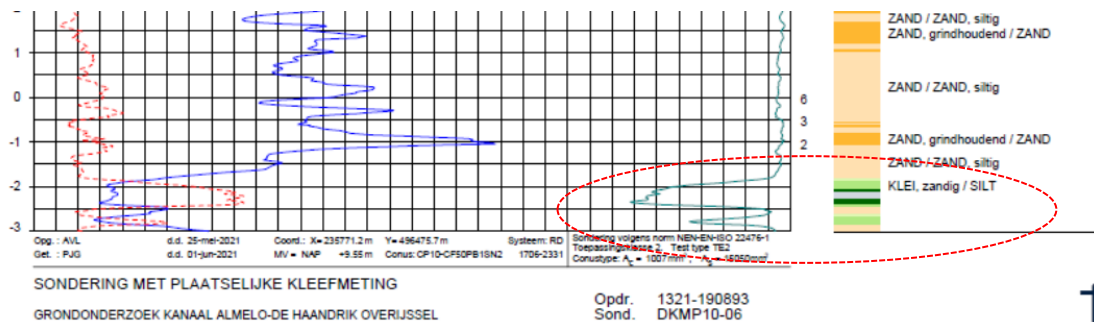
Bij de Vriezenveenseweg in Vroomshoop ligt de slecht-doorlatende laag op ongeveer NAP – 1,5 m.

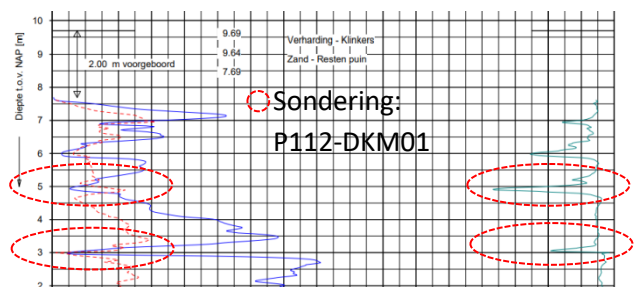
Tussen Beerzerveld en Geerdijk zijn er nog meer slecht-doorlatende lagen. Bovenstaande sondering is bij de wachtplaatsen van de Noorderweg in Geerdijk, net ten zuiden van de brug Geerdijk. Hier zijn in 2012 nieuwe damwanden van 7 m lengte geplaatst, die zowel tot de slecht-doorlatende kleilaag op NAP +5 m reiken, alsook tot deze plaatselijk voorkomende kleilaag op NAP +3 m. Zie ook hiernaast.

Bij een oude betonnen damwand van 3 m of 4 m lengte kan het veen zowel van onder (onder de kleine damwand door) als van boven (via de kieren) nog water ontvangen, maar de stalen 7 m lange damwanden tot in beide gemarkeerde kleilagen sluiten alle stromingswegen naar de veenlaag af.

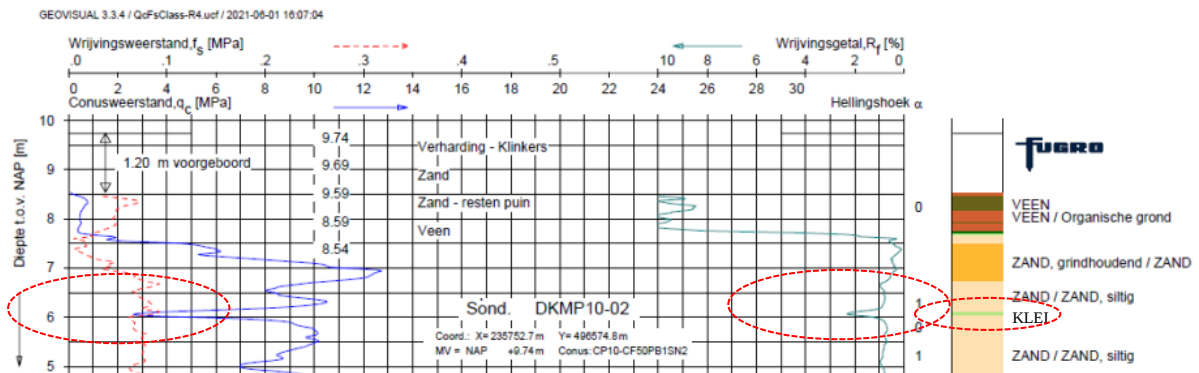
Ook in Vroomshoop, is er vaak, net als bij Beerzerveld – Geerdijk, een dun waterremmend kleilaagje, in dit geval op NAP + 6 m. Onderstaande sonderingen zijn nabij de Vierzonenweg en Separatiepunt.

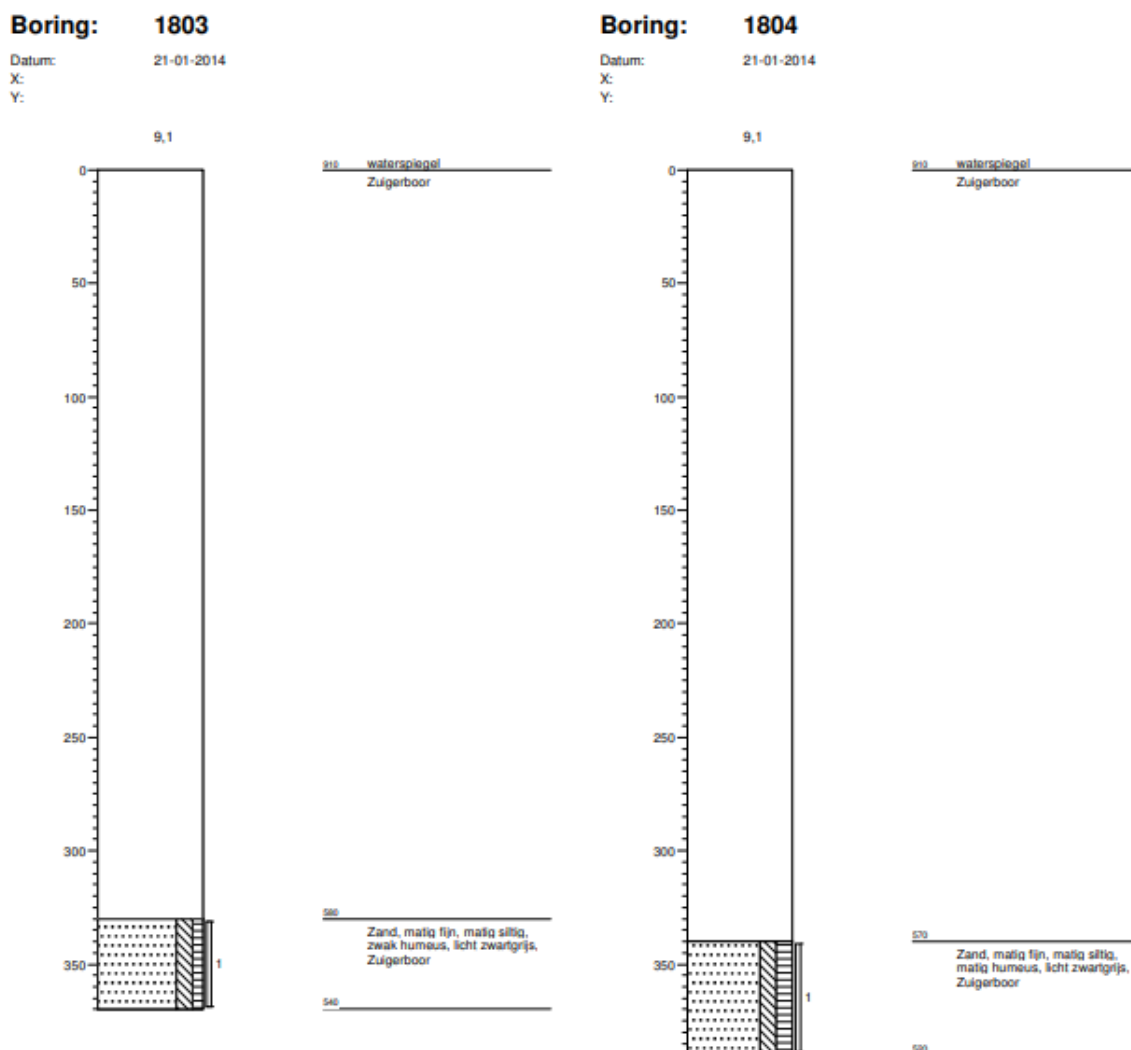
In januari 2014 heeft Arcadis 220 bodemonsters gestoken, verspreid over het hele kanaal, waaruit goed af te leiden is hoe weinig slib er toen aanwezig was op de bodem. De meeste monsters tonen geen slib, zie onderstaande boringen uit de kanaalbodem. Bij het modelleren van de kanaalbodem moet men dus uitgaan van weinig tot geen slib.

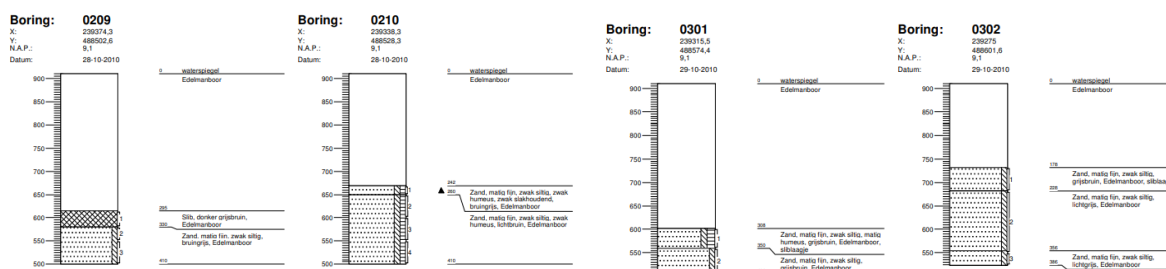
Ook het rapport “Verkennd waterbodemonderzoek ter plaatse van kanaal Almelo – De Haandrik te Overijssel” uit 2010 van Haskoning/UDM laat een identiek beeld zien (Project: 10050414).

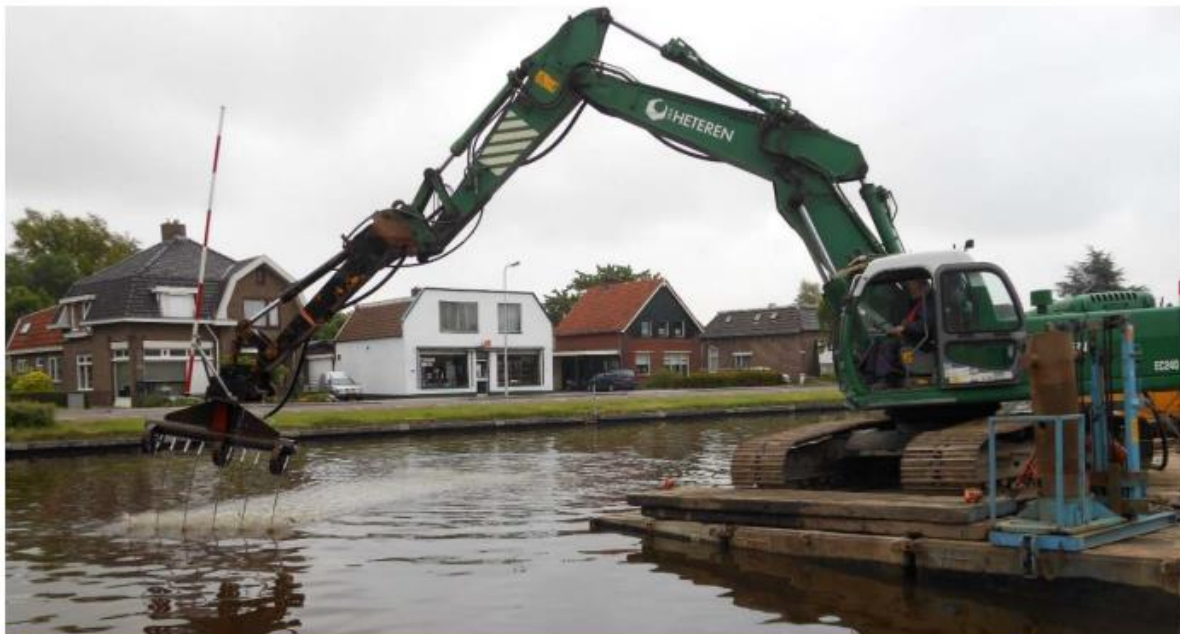
**Figuur 3.8 Het aanbrengen een zand-bentonietmengsel door Van Heteren (bron : Van Heteren)**

Wellicht op meerdere plaatsen, maar in ieder geval in Daarlerveen (km 8,57 – km 8,77, juni 2013) zijn matten op de kanaalbodem geplaatst met bentonietklei (ook wel “Rona”). Hiermee is de bodem waterdicht gemaakt om daarmee de vernatting en kwel naast het kanaal te bestrijden. Eerdere pogingen met gewone klei waren niet gelukt volgens Tubantia (15-1-2016).

De genoemde locatie is circa 10.000 m<sup>2</sup> groot en is tussen de Gerhard Nijlandstraat en de Brugstraat in Daarlerveen, ter hoogte van het postagentschap. Deze winkel is zichtbaar onder de arm van de kraan op bovenstaande foto vanuit hetzelfde rapport van Tauw (pg 27/69).

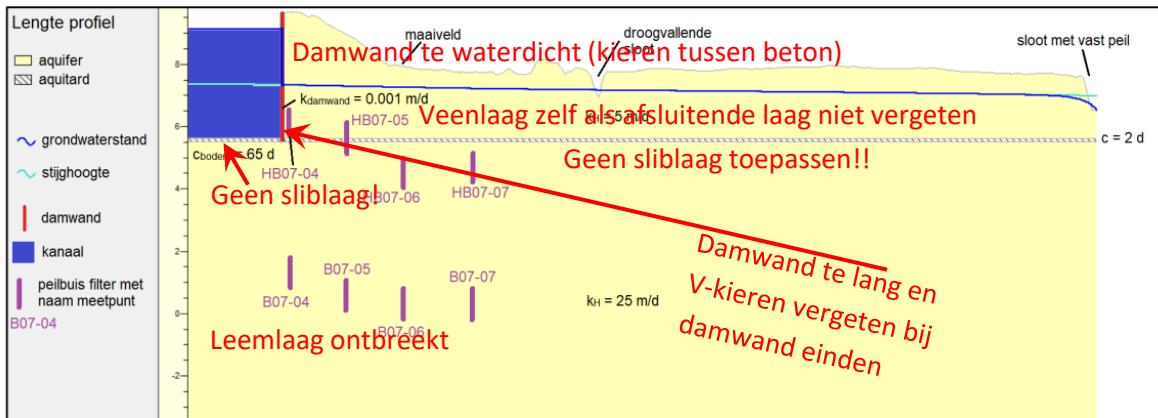
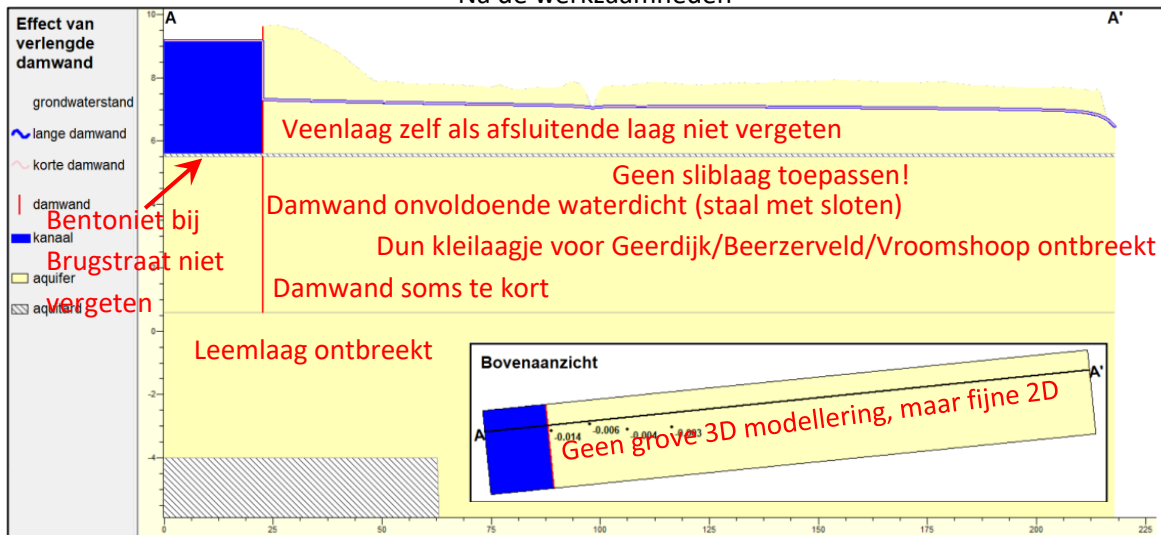
Boven: verkeerde modellering Deltares, Onder: Werkelijke situatie (Vroeger → Nu)

(Verbeterpunten in rood)

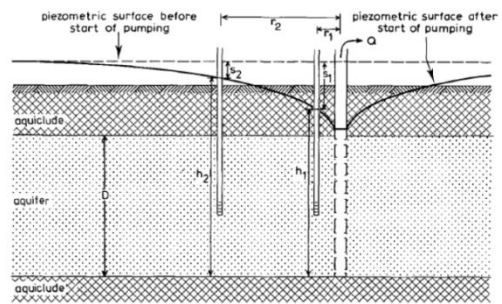
Aan de hand hiervan kunnen we concluderen dat op een afstand van  $2,70 \times 625 = 1688$  m de invloeden van Hammerflier in ieder geval voor meer dan 95% moeten zijn uitgewerkt. Zelfs bij Geerdijk ligt het kanaal op meer dan 2 km afstand van Hammerflier, zodat geconcludeerd moet worden dat het kanaal buiten de invloedszone van Hammerflier ligt.

Ook meer dan 30 jaar aan meetreeksen van peilbuizen bij Geerdijk (zoals peilbuis B28B0128) tonen aan dat de stijghoogte in de 2<sup>e</sup> zandlaag al decennia schommelt tussen de NAP +7,2 m (winter) en NAP +6,4 m (zomer). De schommeling bij dit punt is, volgens berekeningen in opdracht van Vitens, voor minstens 85% afhankelijk van de gemeten regen (Vroomshoop) en verdamping (Heino), zodat opnieuw geconcludeerd moet worden dat het kanaal buiten de invloedszone van de grondwaterwinning van Hammerflier ligt.
